Justizvollzugsanstalt Neumünster: Die Fertigstellung des C-Hauses

Berthold Köster

Zur Sanierung des C-Hauses

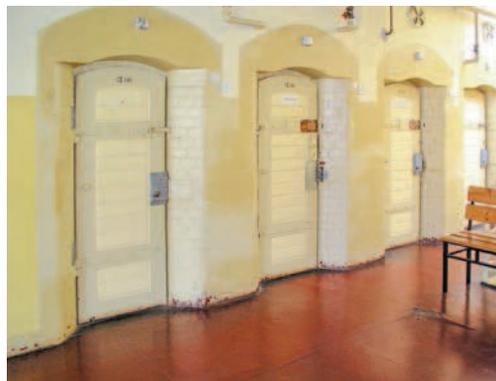
3 Zellenbereich im Haus C vor der Sanierung (2004).

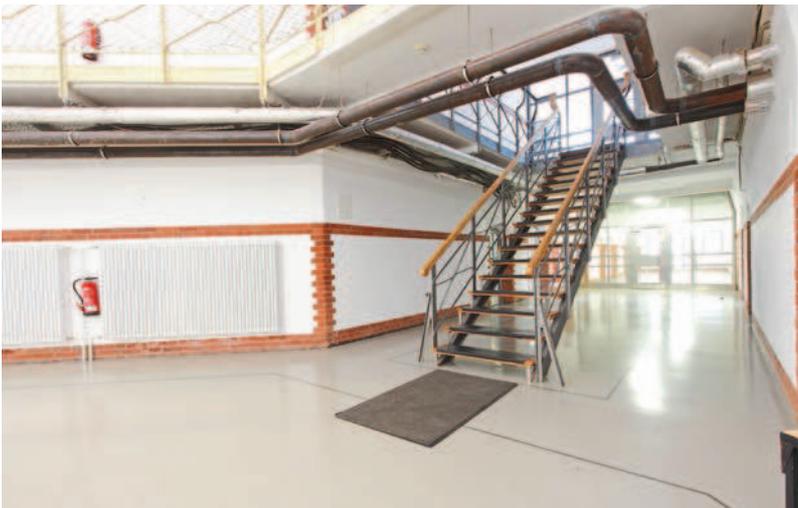
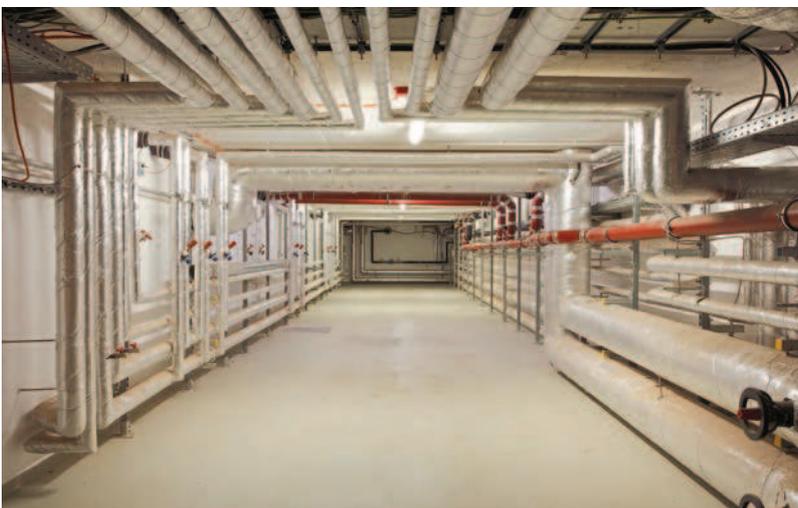
7 (rechts unten) Abschnittweise Vertiefung des Kriechkellers (Aug. 2012).

8 (unten) In den neuen, vertieften Keller verlegtes Versorgungssystem der Anstalt (Sept. 2012).

vorhandenen Altbau integriert werden. Daher entschloss man sich, den gesamten Vierstrahler zu unterkellern, um dort die Haustechnik unterzubringen. Dieses Unterfangen war außerordentlich kompliziert, da der alte Kriechkeller um etwa 1,5 Meter vertieft werden musste. Der weiche Baugrund erschwerte die Arbeiten zusätzlich. Die Kellervertiefung erfolgte im Vorschub. In Abschnitten von 10–15 Metern wurde der Boden stückweise entfernt, das Fundament unterfangen und vor das Fundament und der Kriechkellerwand eine neue Wand aus Kalksandsteinen errichtet, die die Betondecke des Erdgeschosses trägt. Mit dieser aufwändigen Maßnahme konnte die gesamte umfängliche Technik verlegt werden, ohne dass das Erscheinungsbild der historischen Geschosse dadurch beeinträchtigt wird (Abb. 7 und 8).

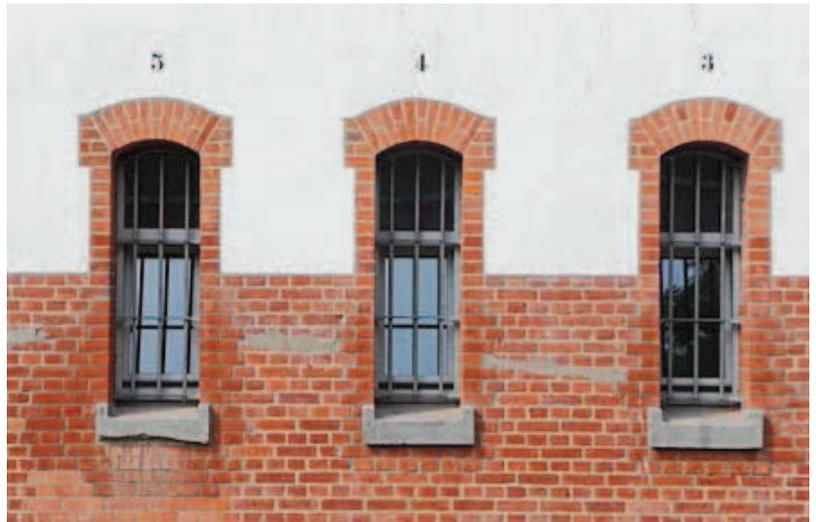
9 Mit der Sanierung nach unten erweiterte Fenster.

Ein wesentlicher Schritt zu einer modernen Haftunterbringung war das Vergrößern der Fenster. Die Brüstungen wurden um sieben

Backsteinlagen heruntergezogen, sodass nun eine normale Sicht durch die neuen Fenster möglich ist. In untergeordneten Räumen konnte die alte Fenstergröße denkmalgerecht erhalten werden. Bei den vergrößerten Fenstern konnten die Gitter verlängert werden, so dass dem Betrachter auf den ersten Blick der Unterschied zum früheren Zustand nicht auffällt (Abb. 9). Ein Zugeständnis an die Sicherheit musste den Denkmalpflegern abgerungen werden. Nach neuesten Bestimmungen müssen alle Zellenfenster nun mit einem Pendelschutz ausgestattet werden, damit die Häftlinge nicht Gegenstände abseilen können. Dieser Pendelschutz wird in Form von Lochblechen erreicht, die an die Gitter montiert werden.

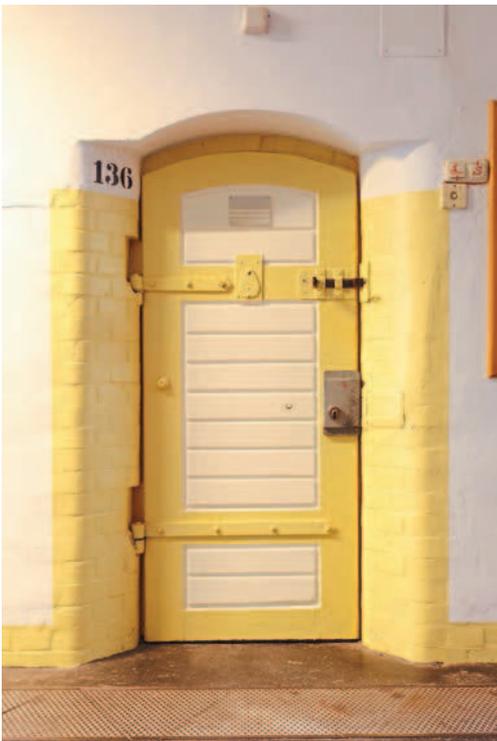
10 Alte Zellentüre vor der Sanierung.

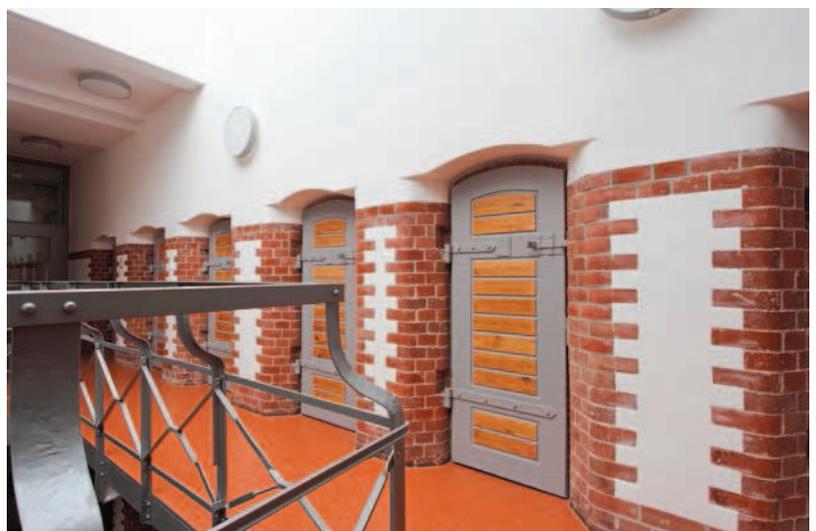
11 Wiederverwendete, aufgearbeitete alte Zellentüren.

richtet, in dem einige Hafräume zu Sammel-duschen umgebaut wurden. Ebenso wurde in drei Hafräume eine Bibliothek eingerichtet. Überall dort, wo keine Zellen mit Personen belegt werden, konnten die ursprünglichen Zellentüren erhalten werden (Abb. 10 und 11). Die nicht mehr den Sicherheitsanforderungen entsprechenden Zellentüren wurden ersetzt. Die neuen Türen mit einem aktuellen Schließmechanismus fertigte man analog den originalen Holztüren und setzte sie in die alten Laibungen ein (Abb. 12). Die Türgewände und der Sockel- und Brustfries waren bis in die späten 1990er Jahre noch weiß übergestrichen. Die Gefangenen hatten freiwillig diese ursprünglich backsteinsichtigen Bereiche freigelegt, weil sie selber die originale Flurgestaltung dem monotonen Behördenweiß vorzogen.
